# Kontrola úniku taveniny z horkého systému a opatření, zabraňující opakování

**Únik taveniny z horkého systému do formy je věc, která je stejně nešťastná, jako častá. Na této skutečnosti se podepisuje několik různých faktorů. Roli zde hraje nejen nástroj, ale také vstřikovací stroj a nastavené technologické podmínky.**

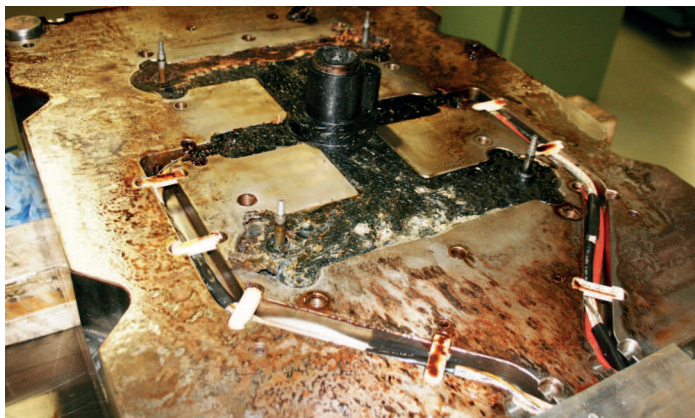
Obrázek 1 - zatečený horký systém - noční můra všech lisoven

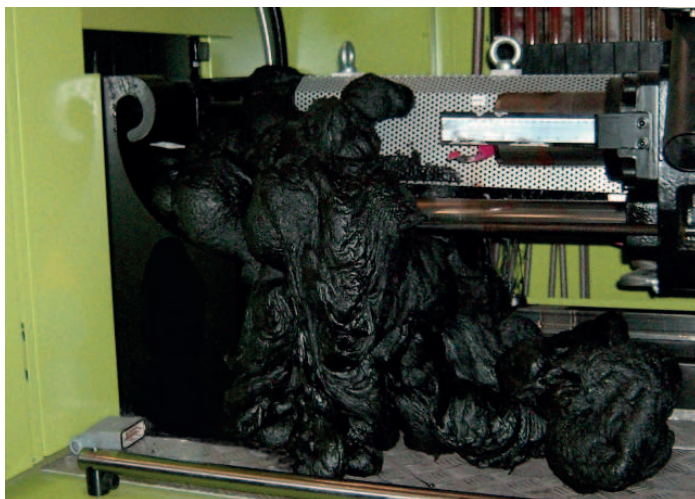
Obrázek 2 - masivní únik materiálu okolo špičky šneku na noční směně

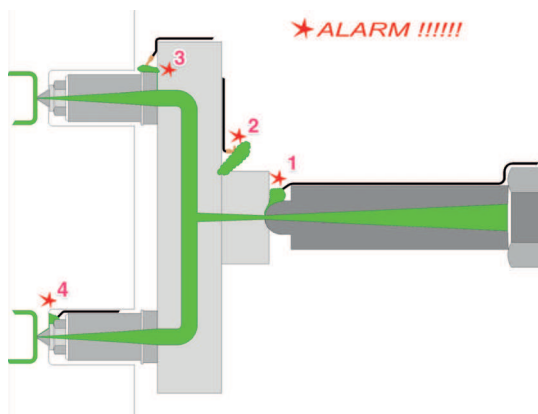
Nejčastější místa úniku taveniny jsou na *obrázku 3*. Místa okolo špiček (*poz 4*), mezi hlavičkou trysky a rozváděcí deskou (*poz 3*) jsou první, kde se hledá problém. Ovšem občas dochází

k úniku i mezi vstřikovací objímkou a rozváděcí deskou (*poz 2*). Velmi časté, pak je místo úniku materiálu mezi vstřikovací objímkou a vstřikovací jednotkou (*poz 1*).

Obrázek 3 - nejběžnější místa úniku taveniny

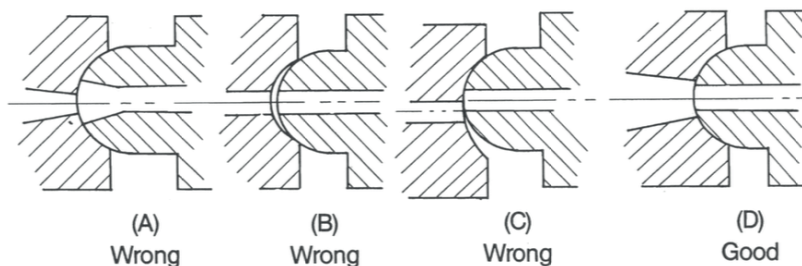
**1.** Vyosený šnek. Obrázek 4-C. Pokud není dosaženo sousososti, dochází k asymetrickému namáhání těsnící plochy a tím dojde k úniku přes nejslabší místo dotyku. Je nutné pravidelně kontrolovat sousosost vstřikovací jednotky a vstupu do formy.

**3.** Větší průměr výstupu špičky vstřikovací jednotky, než je vstup do systému. Obrázek 4-A. Tato chyba není příliš častá.

**4.** Nesouhlasný tvar špičky. Obrázek 4-B. Velmi častý jev. Je-li radius na vstřikovací jednotce výrazně menší, pak dochází k liniovému dotyku na kružnici v oblasti vstupního otvoru a mechanickému poškození vstřikovací objímky.

Je-li rádius na špičce vstřikovací objímky naopak větší, pak dochází k odtlačování špičky stroje od vstřikovací objímky a to vstřikovacím tlakem.

Obrázek 4 - nejčastější chyby ustavení trysky stroje a nekorektní tvary a průměry

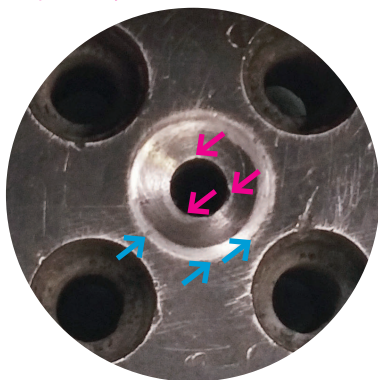
zničená vnitřní hrana díky menšímu radiusu na špičce stroje

na vnější hraně je vidět otláčení od trysky stroje s příliš velkým radiusem

Obrázek 5 poškozená vstřikovací objímka od příliš malého a příliš velkého radiusu vstřikovací jednotky

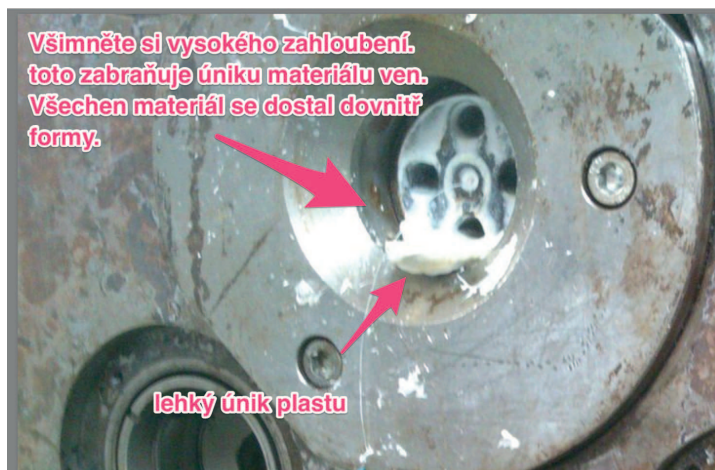
**Pokud schází těsnící kroužek, nebo je instalován nekorektně, pak může dojít k následujícímu stavu – viz obrázek 7.**

Obrázek 7 - Příliš hluboké středění může být příčinou zatékání plastu do formy okolo vstříkovací objímky

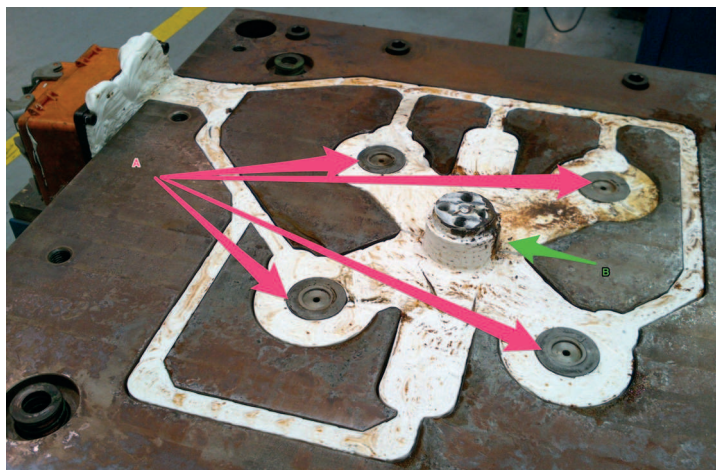
Obrázek 8 - Ukázka typického zatečení okolo vstříkovací objímky BEZ hlídání úniku

Jak je vidět na *obrázku 8*, na dotlačovacích podložkách (červené šipky bod označení A), systém nezatekl mezi hlavičkou trysek a rozváděcí deskou. Černý (degradovaný) materiál označený zelenou šipkou B, naznačuje, že by se mohlo jednat o průnik taveniny od vstříkovací jednotky stroje.

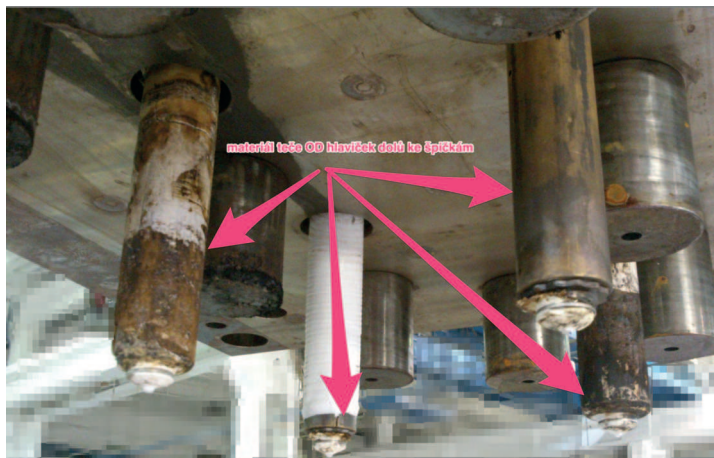
Naopak při pohled ze spodu je jasně vidět, že dotyk mezi hlavičkami trysek a špičky trysek jsou v pořádku. Únik je tedy prokazatelně okolo vstříkovací objímky od špičky šneku

Obrázek 9 - Čisté špičky na tryskách potvrzují místo úniku materiálu

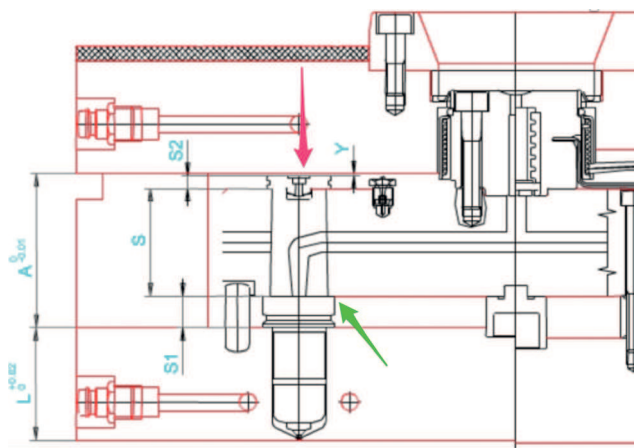
**7.** Únik materiálu mezi hlavičkou trysky a rozváděcí deskou. Nejčastější příčina zde je špatný materiál desek a nedodržení předepsané tolerance rozpěrky okolo horkého systému. Existují dva základní typy horkých systémů a to systém takzvaně „kluzný“ a systém šroubovaný. Je-li indikován únik na místě označeném zelenou šipkou, pak je potřeba nejprve zkontrolovat místo označené šipkou červenou. Viz obrázek 16.

Obrázek 10 místo úniku materiálu mezi hlavičkou trysky a rozváděcí deskou a jeho příčina

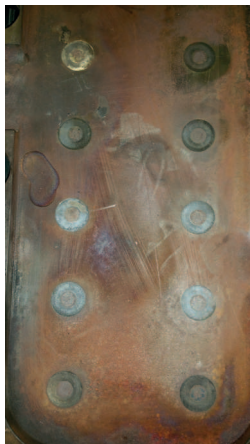
Na *obrázku 11 a 12* je vidět výsledek nevhodně zvoleného materiálu a špatné tolerance rozpěrné desky. Při teplotní dilataci a dynamickém namáhání formy došlo ke vtlačení podložek do základního materiálu o více jak 0,1 mm.

Při těchto problémech je tedy důležité zkontrolovat míst nad horkým systémem. Dále výšku rozpěrné desky okolo systému a kvalitu krycí desky. V tomto případě byla krycí deska vyroben z materiálu 12010, která měla pevnost zhruba třetinovou, proti předepsanému materiálu.

Obrázek 11 - vtlačení podložek do desky

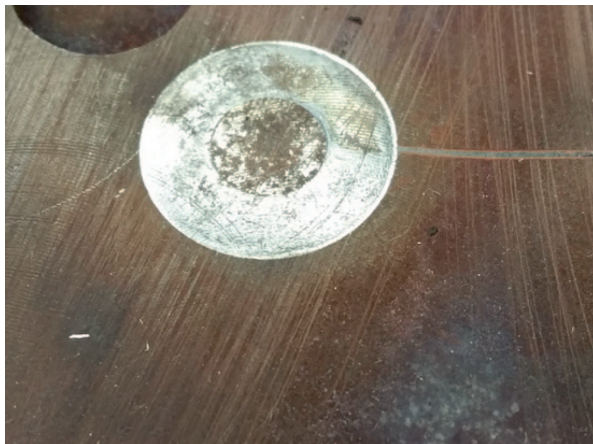
Obrázek 12 - vtlačení podložky – detail

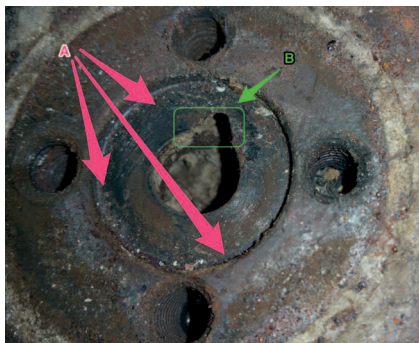
**1.** Chemická degradace materiálu horkého rozvodu - viz *obrázek 13*

Obrázek 13 - chemické poškození sedla vstřikovací objímky v rozváděcí desce

V případě mechanických problémů, je možné pomocí protiopatření (zpřesnění tolerancí, přebroušení ploch atd.) opravit a znovu rozběhat systém. V případě chemické degradace je nutné systém pořídit nový a zdůraznit dodavateli agresivní přísady. Vzhledem k tomu, že změna materiálu plastového vstříku většinou není možná, je pak pořízení nového systému jedinou cestou.

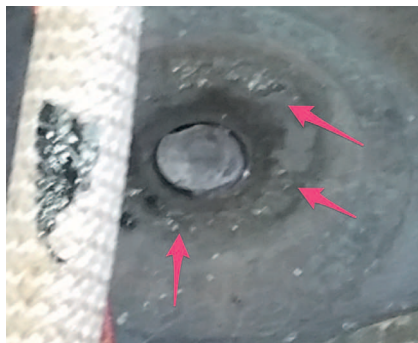
**2.** Kavitace na těsnících plochách. Dva rozdílné mechanismy vzniku viz *obrázky 14 a 15*.

Obrázek 14 - kavitace vzniklá zatlačením podložek

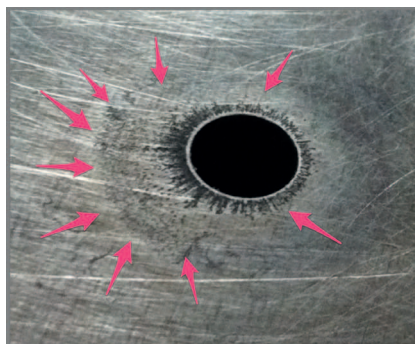
Obrázek 15 kavitace vzniklá nedostatečně tuhou formou

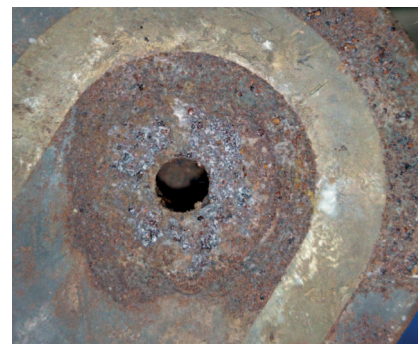
Obrázek 16 chemická koroze vlivem uvolňování aditiv z plastu – v tomto případě byl problém nedodržení technologických podmínek a rozklad plastu v horkém systému
